Reduccion de desperdicio en proceso de soldadura libre de plomo por el método de Shainin

Universidad Autónoma de Ciudad Juárez

RESUMEN

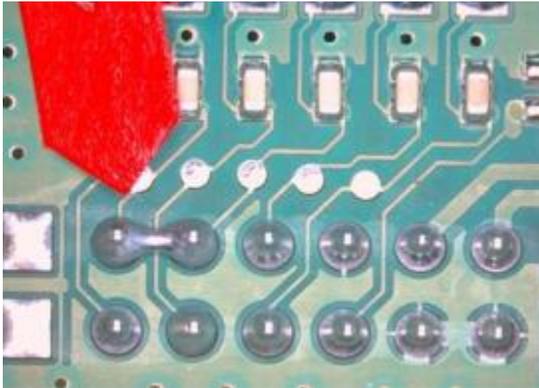
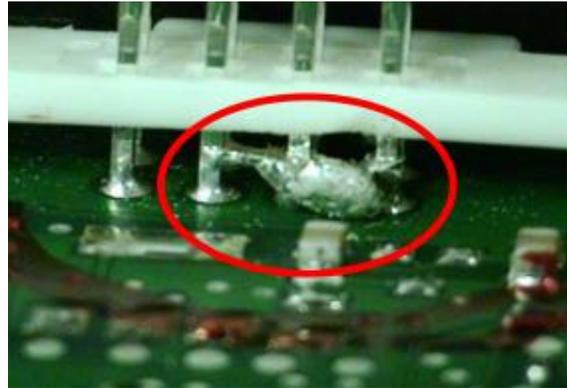
Fig. 15. Corto de soldadura en terminales de conector

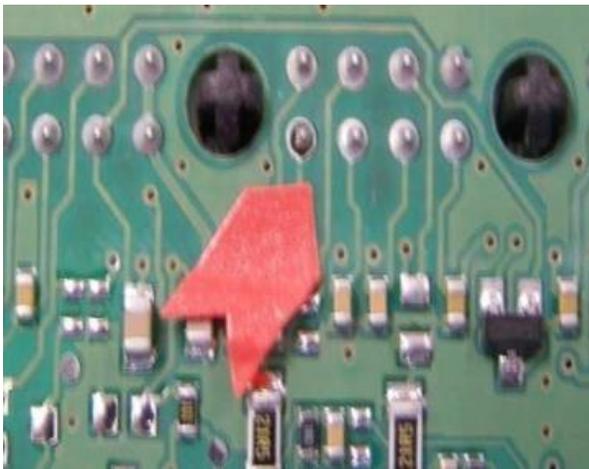
Fig. 16. Insuficiencia de soldadura en terminal de conector

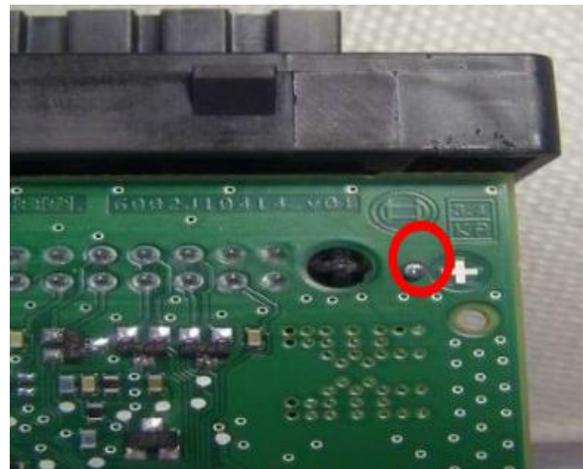
Fig. 18. Perla de soldadura en PCB

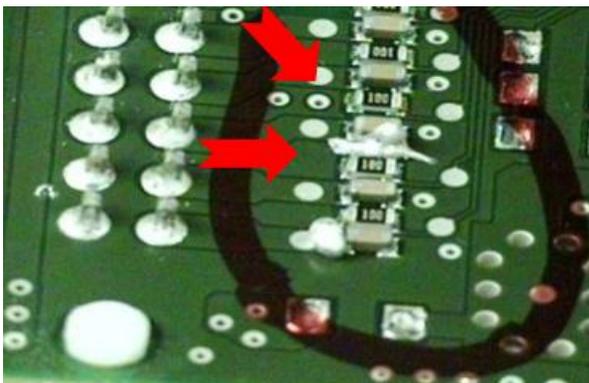
Fig. 17. Exceso/reflujo de soldadura en componentes de PCB

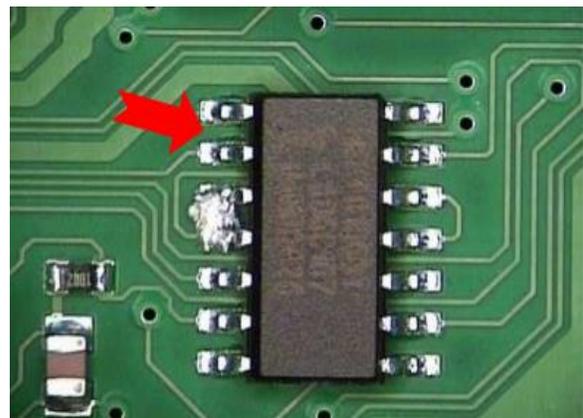
Fig. 19. Salpicadura de soldadura en PCB

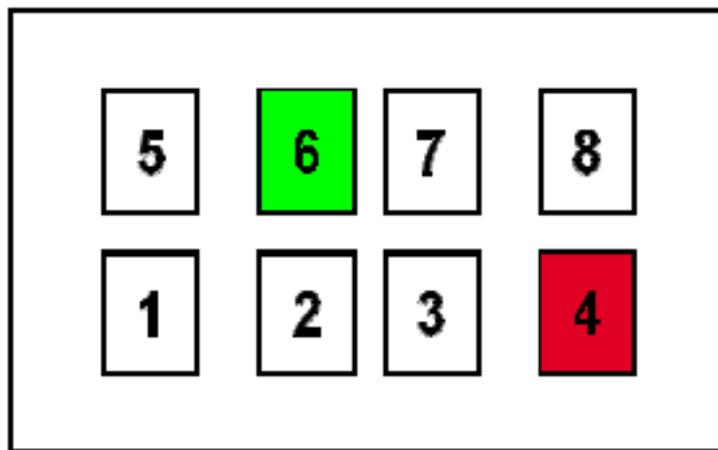
Después de este nivel se verifico que el defecto se detectaba en ciertas cavidades (posiciones) del pallet, es decir, este era más recurrente en cierta sección del pallet de soldadura; en esta parte del análisis se investigo la mejor de las mejores cavidades, BOB por sus siglas en ingles (Best Of Best), es decir, en cual cavidad se presentaba el

menor número de defectos, al igual que la peor de las peores, WOW por sus siglas en ingles (Worst Of Worst), es decir, la cavidad en la cual se presentaba el mayor numero de defectos (Figura 23); este punto se

Fig. 23. Cavidad 4 WOW y cavidad 6 BOB

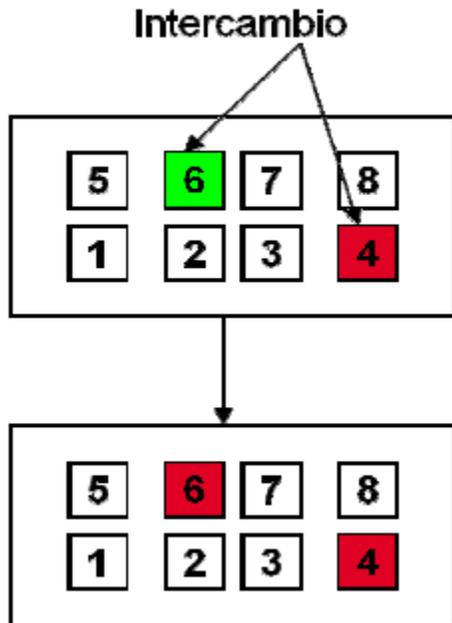
Fig. 24. Resultado de girar plato de precalentado

En el nivel tres del diagrama de árbol se comprobó que el defecto se generaba en el proceso y no en el producto, ya que se contaban con defectos únicamente en las cavidades de la orilla del pallet de soldadura, y de ser un problema del producto el defecto se presentaría aleatoriamente en todas las cavidades del pallet. Después de esto en el nivel cuatro se colocaron los tres procesos a los que se somete el producto dentro de la soldadora (aplicación de flux, precalentado y soldado), se descartó primeramente la aplicación de flux, ya que las boquillas de flux fueron intercambiadas entre las cavidades BOB y WOW obteniendo los mismos resultados, en segunda instancia se descartó el proceso de precalentado ya que el plato de precalentado se rotó a 180 grados, mas sin embargo los defectos surgieron al mismo nivel, la cavidad BOB se convirtió en WOW pero la

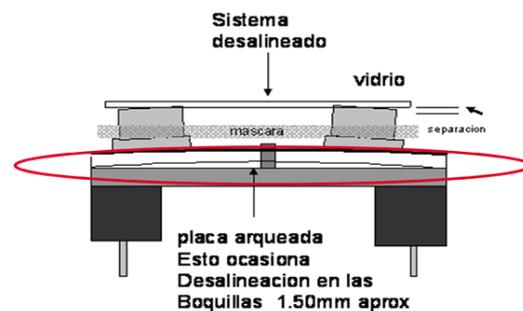
Fig. 25. Ilustración del efecto de la placa arqueada

Para corregir esto se alineo y se nivelo la placa base (Figura 26), en las figuras 27 y 28 se puede ver el antes y después de los cambio que se hicieron.

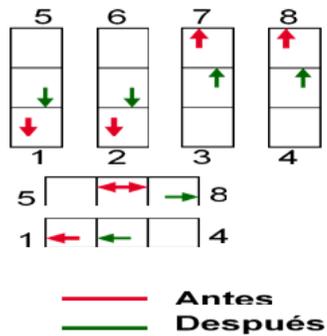
En la figura 26 se puede observar la verificación que se realizó antes y después de la alineación y nivelación de la placa de soldado, representando los números del 1 al 8 las cavidades del pallet de soldadura.

Fig. 26. Verificación de la alineación y nivelación de la base

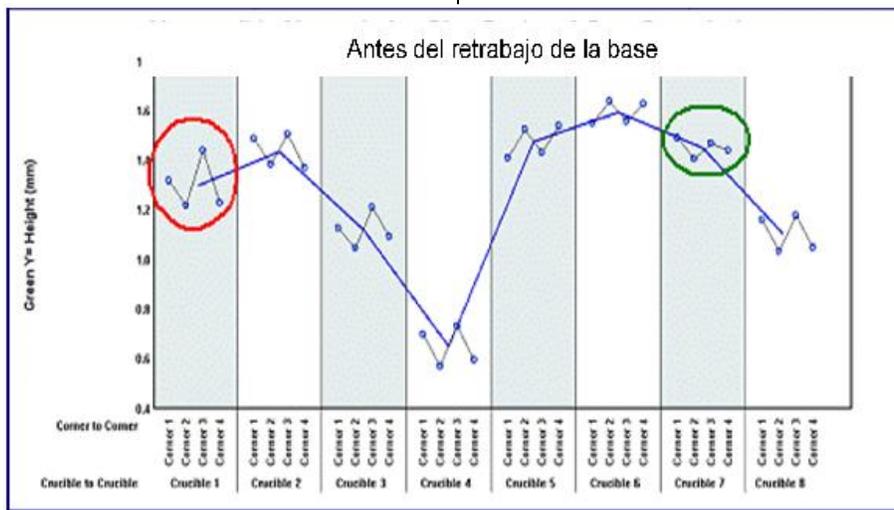
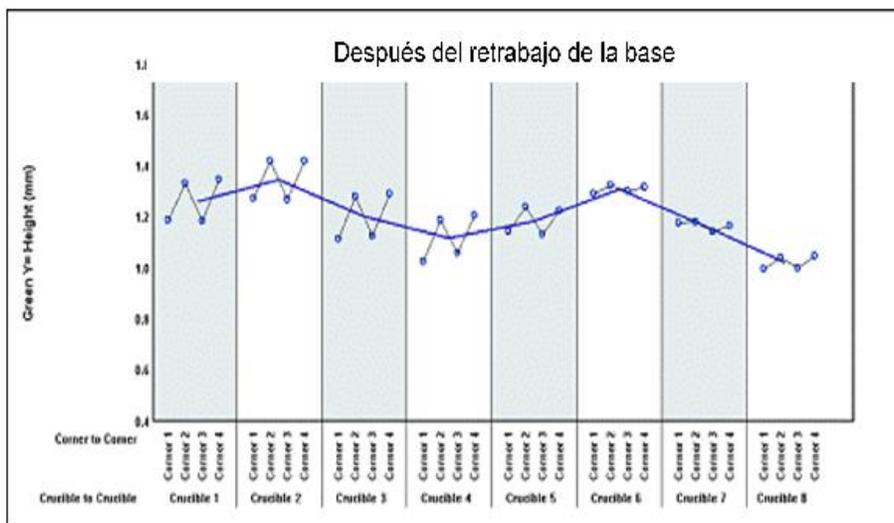
En las figuras 27 y 28 se pueden observar las alturas que se obtuvieron de la medición que se realizó colocando un vidrio nivelado por encima de las boquillas de soldadura, tomando cuatro diferentes medidas (de cada esquina que conforman la boquilla), estas mediciones se establecieron como Green Y del análisis.

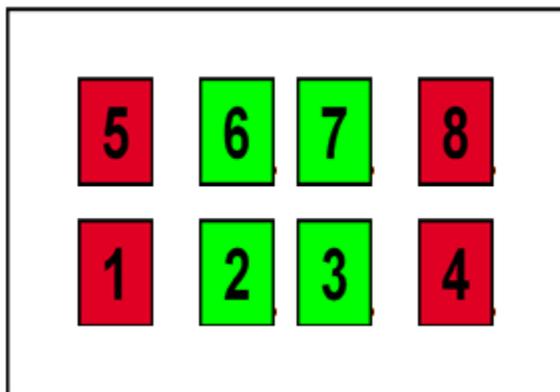
Aun así después de realizar en el equipo las mejoras antes mencionadas el proceso continuo presentando cortos de soldadura en las cavidades 1, 4,5 & 8 (figura 29), por lo que se confirmó que existía una segunda variable en el proceso (*Pink X*).

Fig. 29. Cavidades 1, 4,5& 8 presentan defectos

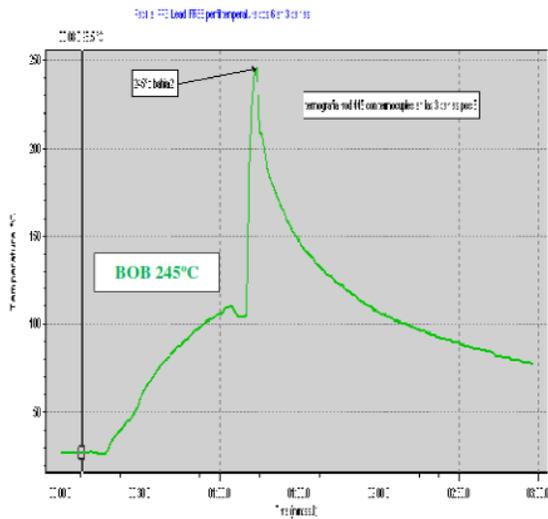
Fig. 31 Perfil de temperatura de cavidades BOB

En el perfil anterior (figura 31) se muestra gráficamente las temperaturas por las cuales se va exponiendo el PCB durante el proceso de soldado, alcanzando su punto máximo (245°C) al tener contacto con la soldadura.

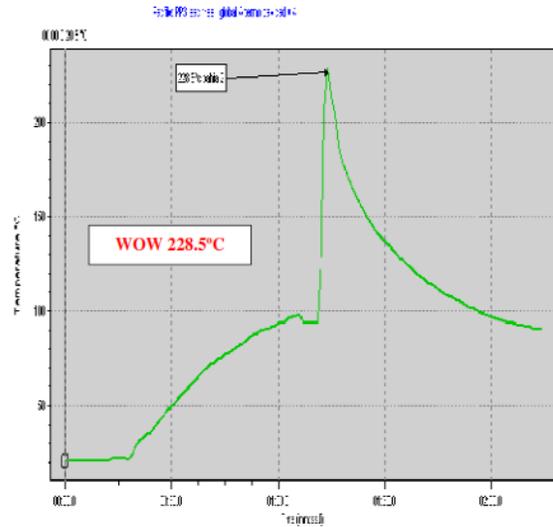
Fig. 32. Perfil de temperatura de cavidades WOW

De igual manera que en el perfil anterior, en la figura 32 se muestra gráficamente las temperaturas por las cuales se va exponiendo el PCB durante el proceso de soldado, alcanzando su punto máximo (228.5°C) al tener contacto con la soldadura.

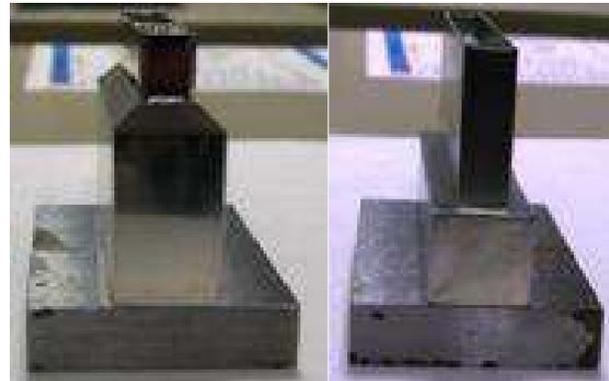
ambiente no permitía un mayor alcance de temperatura en la boquilla.

Fig. 34. Boquillas antes y después del rediseño

Este cambio permitió que la cavidad WOW incrementara a una temperatura arriba de los 246°C reduciendo los cortos de soldadura drásticamente obteniendo una reducción considerable en el desperdicio de tablillas a causa de los defectos de calidad en la soldadura (figura 35).
