Reduccion de desperdicio en proceso de soldadura libre de plomo por el método de Shainin

Universidad Autónoma de Ciudad Juárez

RESUMEN

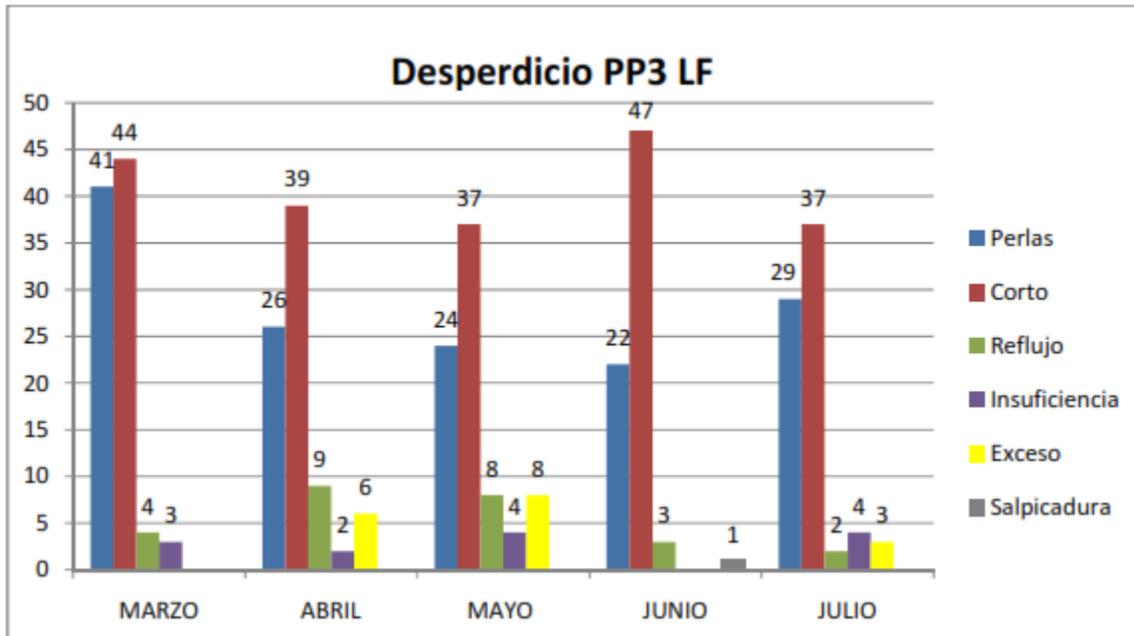
Fig. 11. Desperdicios en el proceso de soldadura libre de plomo

En esta gráfica se puede observar que la mayor incidencia de defectos son los cortos de soldadura seguido por perlas de soldadura.

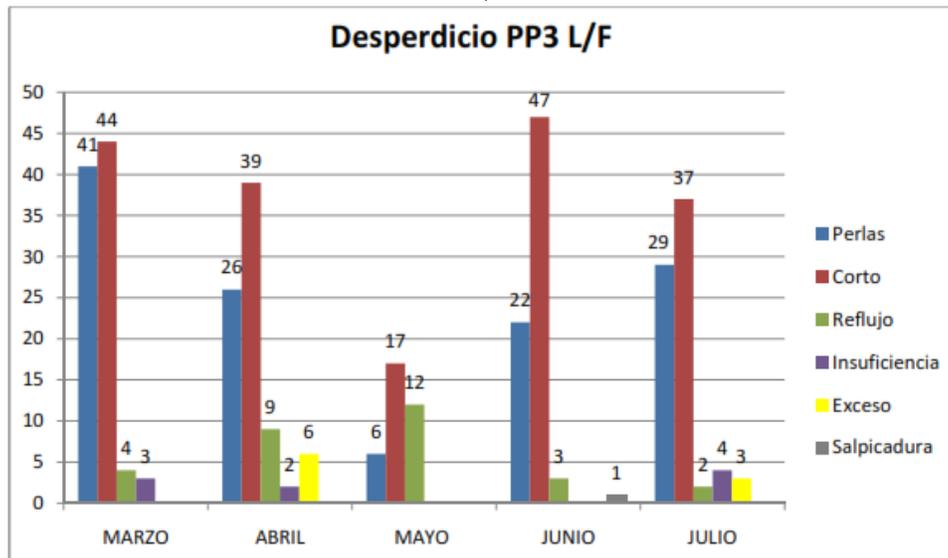
Fig. 20. Desperdicios en el proceso de soldadura libre de plomo

Se realizó una clasificación de acuerdo a la recurrencia, basándose en la figura 20 y quedando en el siguiente orden de aparición:

1. Cortos de soldadura
2. Perlas de soldadura
3. Exceso/reflujo de soldadura
4. Insuficiencias de soldadura
5. Salpicadura de soldadura.

El análisis partió de identificar el mayor problema, basándose en la cantidad y recurrencia del mismo, en este caso se definieron los cortos de soldadura como el principal problema de calidad que debía atacarse para reducir el desperdicio, esto se decidió en base a la figura 20.

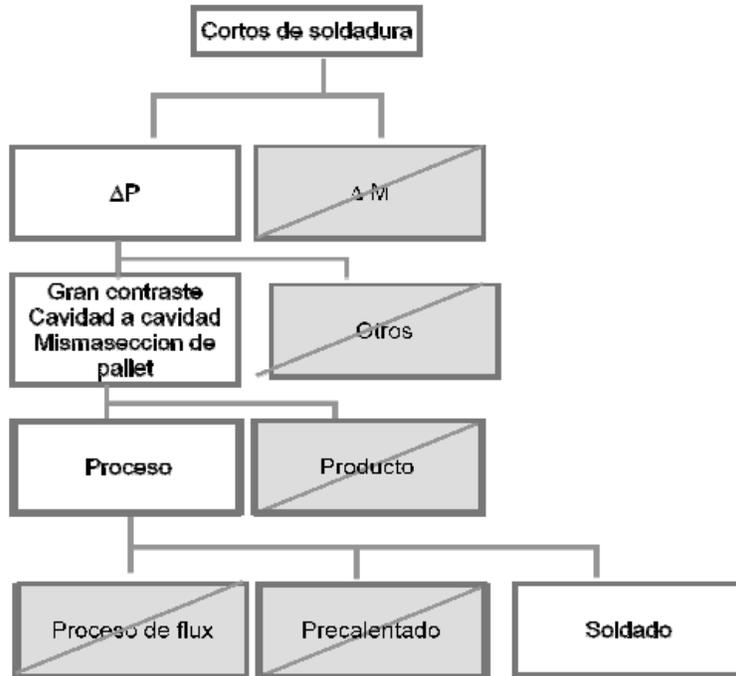
Fig. 22. Diagrama de árbol

Después de tener identificado el mayor problema, se realizó un diagrama de árbol (figura 22), para poder trazar la ruta de análisis y llegar a la causa raíz. El corto de soldadura encabeza el diagrama antes mencionado, después, la primera decisión que se debía tomar, era si el defecto, corto de soldadura, se debía a una desviación del proceso o a una desviación de medición, es decir, si el defecto se atribuía al proceso, o a una medida de especificación que hacía que se rechazara la pieza, en este caso se atribuyó al proceso ya que el defecto era visible y detectable por el operador de soldadura que realiza la inspección visual.

Después de este nivel se verifico que el defecto se detectaba en ciertas cavidades (posiciones) del pallet, es decir, este era más recurrente en cierta sección del pallet de soldadura; en esta parte del análisis se investigo la mejor de las mejores cavidades, BOB por sus siglas en ingles (Best Of Best), es decir, en cual cavidad se presentaba el

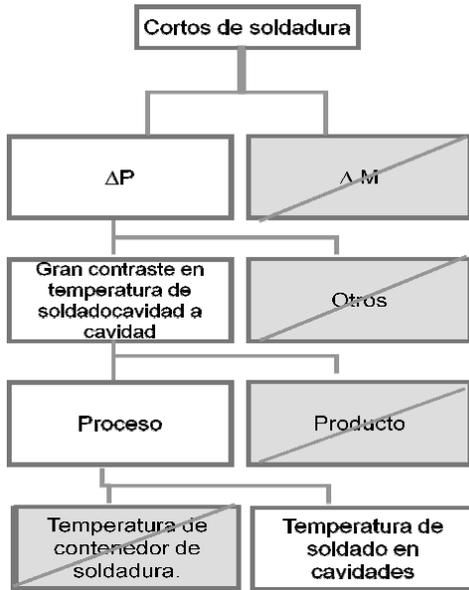
Fig. 30. Diagrama de árbol

Para llegar a la causa raíz de la nueva variable *Pink X* se realizó un nuevo diagrama de árbol (figura 30). El prime nivel del diagrama siguió encabezado por cortos de soldadura. En el segundo nivel de igual manera prevaleció el hecho de que se trataba de un problema del proceso ya que el

defecto era visible y no se trataba de un problema de especificaciones del producto. En el tercer nivel en base a la ubicación de los defectos (extremos del pallet), se llegó a la conclusión de que era un problema de temperatura, esto se comprobó con la realización de perfiles de temperatura a las cavidades BOB y WOW por medio de un DATA PAQ (Aparato utilizado para realizar perfiles de temperatura) los cuales mostraron que si existía diferencia entre ellas, es así en base a esto que se definió la variable *Pink X* como la temperatura de soldado y como *Green Y* la dispersión de la misma en las cavidades del pallet de soldadura.

Finalmente en el nivel cinco se comprobó gracias a los perfiles de temperatura que el problema se encontraba en las cavidades del pallet ya que si se trataba del contenedor de la soldadura el defecto se presentaría aleatoriamente en todas las cavidades del pallet.

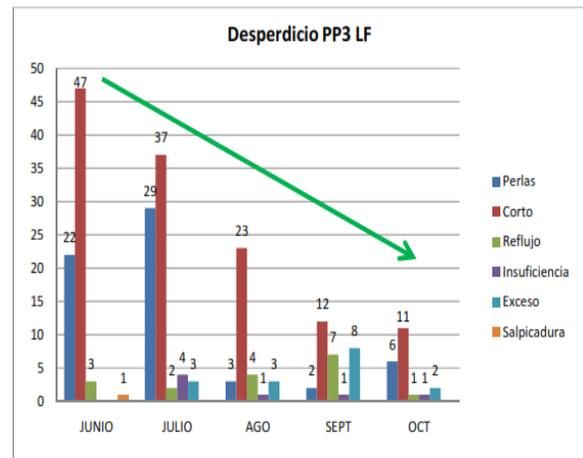
Fig. 35. Desperdicio de tablillas en la línea PP3 LF

Este cambio permitió que la cavidad WOW incrementara a una temperatura arriba de los 246°C reduciendo los cortos de soldadura drásticamente obteniendo una reducción considerable en el desperdicio de tablillas a causa de los defectos de calidad en la soldadura (figura 35).

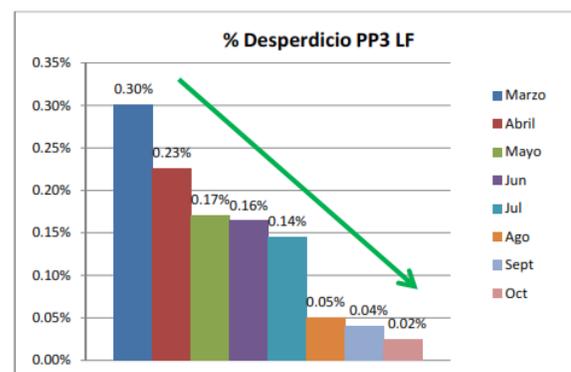
Fig. 38. Porcentajes de desperdicio en proceso de soldadura libre de plomo

Una vez calculados los beneficios obtenidos gracias a la implementación se confirma que se logro la reducción de desperdicio de tablillas por defecto de calidad en el proceso de soldadura libre de plomo, obteniendo un porcentaje de desperdicio del 0.02% que equivale a 21 tablillas defectuosas de una producción de 85,834 tablillas.

En la figura 38 se observa la mejora obtenida en cuanto a porcentajes de desperdicio
