Identificación, análisis y caracterización de tareas realizadas por trabajadores de la construcción utilizando videoanálisis

Identification, analysis, and characterization of tasks performed by construction workers using video analysis

Caracterización de actividades de trabajadores especializados de la construcción en la región Altos Norte de Jalisco

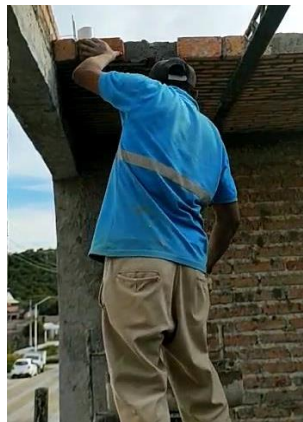
En la región Altos Norte de Jalisco el proceso de elaboración de techo de bóveda es común, e incluso de acuerdo con algunos registros consideran a esta región como uno de los sitios donde comenzó a desarrollarse esta técnica². La cual consiste básicamente en “pegar” ladrillo por ladrillo en la bóveda
